Проблемы проведения испытаний микросхем в металлополимерных корпусах типа BGA

Аннотация

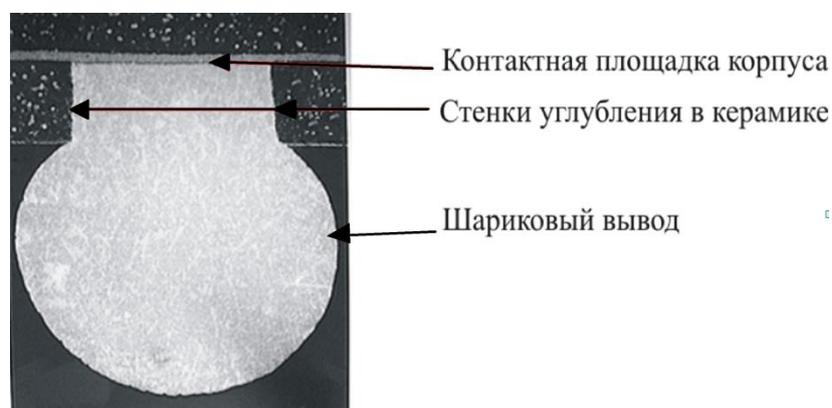
Рисунок 1. Крепление шарикового вывода в корпусе типа *DBGA*.

Контактные площадки в обоих типах корпусов расположены на нижней плоскости корпуса, хотя конструктивное исполнение *выводов* различное. У корпусов типа *BGA* на контактных площадках сформированы шариковые выводы из припоя. В отличие от корпусов типа *BGA*, выводы корпусов типа *LGA* – штыревые. Некоторые конструкции корпусов *BGA* имеют небольшие углубления, в которых располагаются контактные площадки, предназначенные для установки шариковых выводов. Глубина углубления составляет доли миллиметра. Данная конструкция получила обозначение *Dimpled BGA* (покрытый впадинами) или *DBGA* и активно внедряется рядом производителей, например фирмой *Kyocera Corporation*. Крепление шарикового вывода в корпусе типа *DBGA* иллюстрирует фотография на рисунке 1.

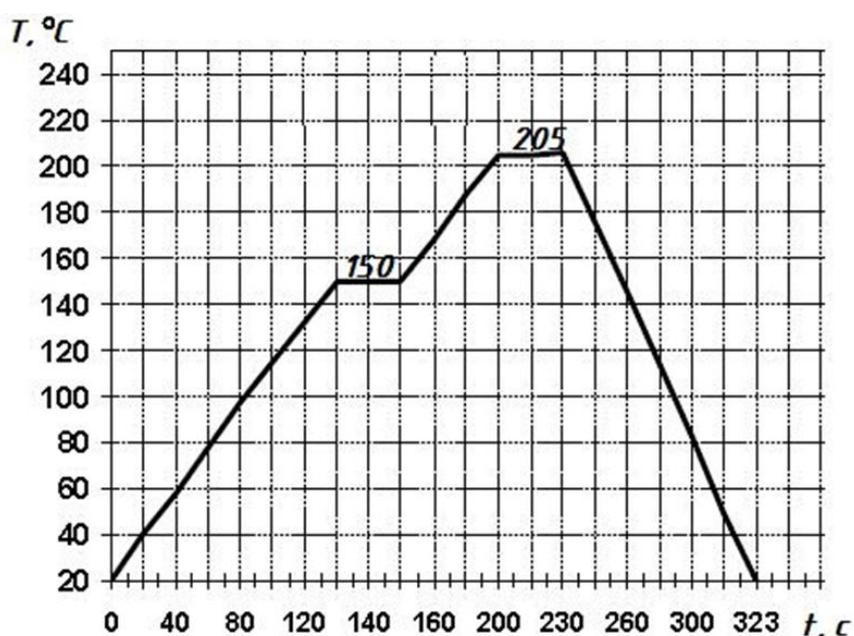
Рисунок 2. Зависимость температуры от времени при оплавлении.

Для проведения оплавления был выбран стандартный температурный профиль [4], приведённый на рисунке 2. В эксперименте использовалась печь конвекционного оплавления *ERSA HOTFLOW2/14*.

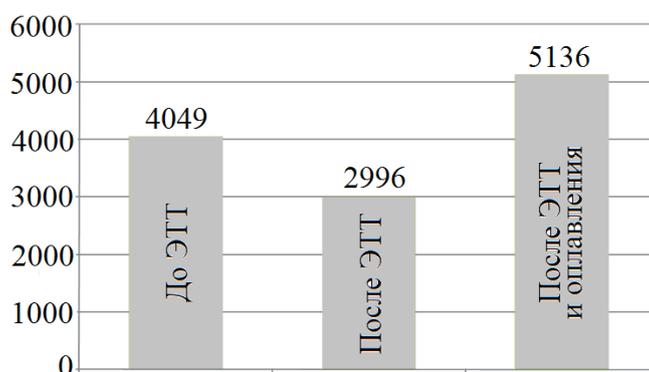
Рис. 3. Усилие сдвига шариковых выводов на различных этапах маршрута испытаний.

Результаты эксперимента, приведенные в таблице 1 и на рисунке 3, показали, что операция ЭТТ снижает прочность крепления выводов на 26%. Увеличение усилия сдвига выводов ИМС после ЭТТ, вызванное их оплавлением, составило 71% (строка «Изменение 2» табл.1) относительно состояния после ЭТТ и 26% - относительно исходного состояния. Результаты получены для 5 ИМС усреднением значений усилия сдвига 20 рядов по 5 выводов. Усилие сдвига измерялось на установке проверки прочности монтажа DAGE-4000.

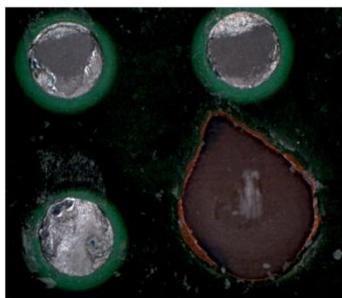
Рис. 4. Отрыв контактной площадки при контроле прочности выводов.

При попытке сдвинуть выводы вручную после оплавления иногда происходил отрыв печатной контактной площадки корпуса. Данный факт в литературе ранее не отмечался. Отрыв контактной площадки иллюстрирует фотография на рисунке 4.

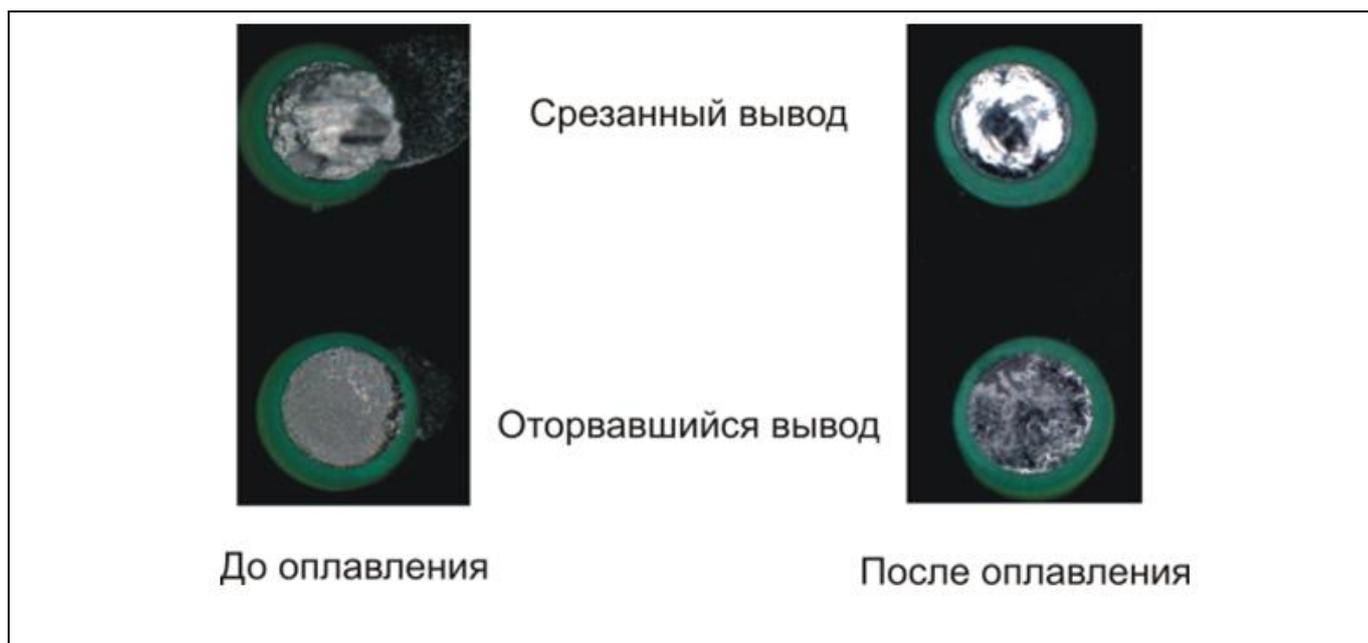
Рис. 5. Контактные площадки с оторвавшимися и срезанными выводами до и после оплавления.

На рисунке 5 представлены фотографии срезаемых и отскочивших при измерении усилия сдвига выводов до и после оплавления. Здесь отчётливо видно, что площадки под отскочившими выводами не оплавилась. Это свидетельствует в пользу предположения, что отрыв выводов происходит по некоторому паразитному промежуточному слою. Исследование состава этого слоя выходит за рамки данной работы.

4. Внешний вид контактных площадок с оторвавшимися и срезанными выводами до и после оплавления подтверждает предположение о существовании паразитных интерметаллидных слоев.

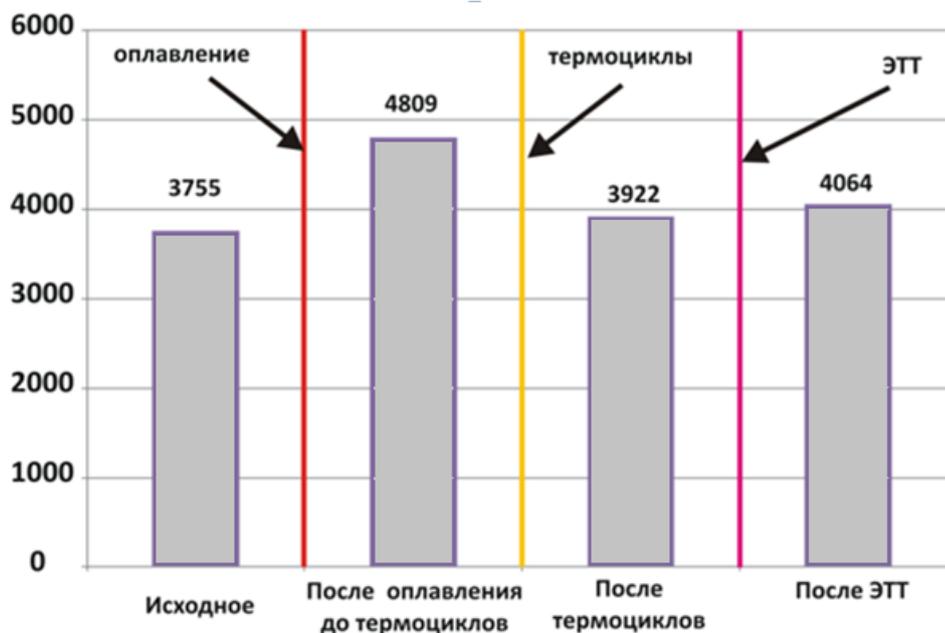
Рис. 6. Влияние операции оплавления на усилие сдвига выводов ИМС первой группы в начале маршрута.

Первая группа была подвергнута оплавлению перед термообработкой и испытанием на воздействие термических циклов, то есть, в начале технологического маршрута. Для этой группы увеличение усилия сдвига на выходе составило 8%, относительно исходного, что значительно меньше, чем в первом эксперименте. Результаты испытаний первой группы ИМС, представленные на рисунке 6, получены усреднением по сдвигу 20 рядов по 5 выводов для трёх ИМС в каждой группе.

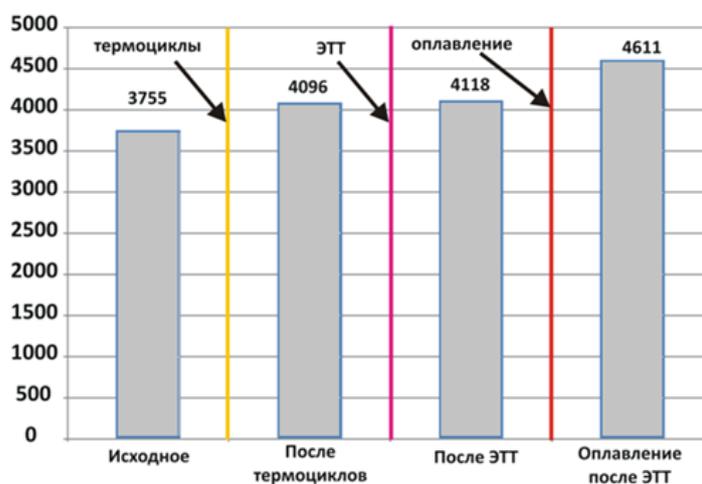
Рис. 7. Влияние операции оплавления на усилие сдвига выводов ИМС второй группы после ЭТТ.

Вторая группа была оплавлена после ЭТТ. Прирост усилие сдвига составил 24%. При анализе результатов групп 1 и 2, было отмечено, что для ИМС 1890ВМ7Я данной партии снижения прочности от операции ЭТТ нет, а присутствует даже небольшое увеличение. Аналогичный эффект дают и термоциклы. Отдельными исследованиями было установлено, что влияние термоциклирования и ЭТТ на прочность выводов не только нестабильно по значению, но и меняет знак, причем указанные изменения происходят как от партии к партии одного типа ИМС, так и между ИМС разных типов в одинаковых корпусах. Предположительной причиной этого являются отклонения в технологическом процессе первоначальной установки выводов. Изменение усилие сдвига для группы 2 представлено на рисунке 7.

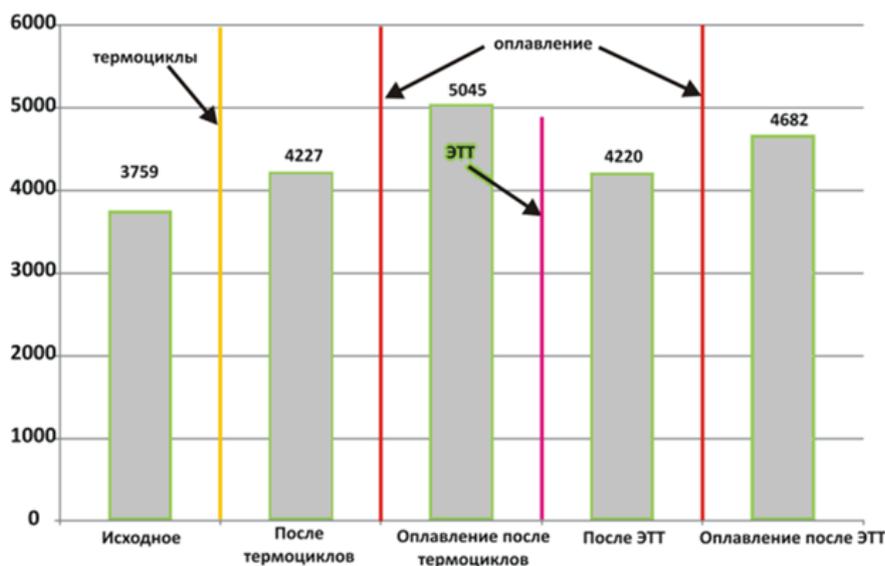
Рис.8. Влияние операции оплавления на усилие сдвига выводов ИМС третьей группы до и после ЭТТ.

Третья группа была оплавлена до и после операции ЭТТ. Окончательный прирост усилия сдвига составил 25%. Это значение не сильно отличается от показателя группы 2. Однако, в этом случае ИМС проходят операцию ЭТТ со значительно упрочнёнными выводами. Это почти гарантирует сохранность ИМС и дорогостоящих контактирующих устройств в процессе этой операции.

Изменение усилия сдвига для группы 3 представлено на рисунке 8.

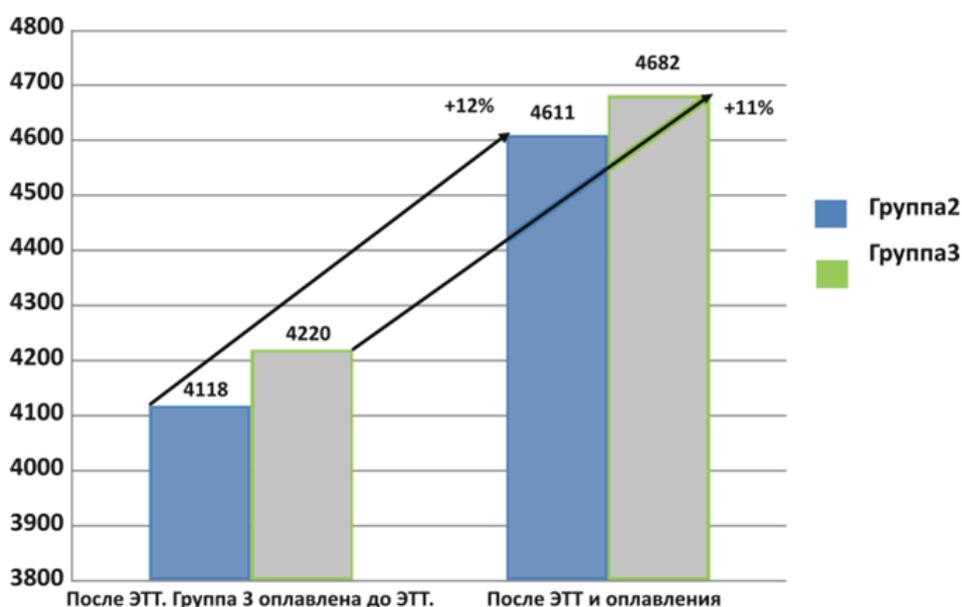
Рисунок 9. Влияние оплавления до и после ЭТТ (группа 3) и только после ЭТТ (группа 2) на усилие сдвига выводов.

На рисунке 9 представлено увеличение усилия сдвига для групп 2 и 3. Из этой диаграммы следует, что прирост в обоих случаях сравним, но двукратное оплавление существенно снижает риск повреждения контактирующих устройств при электротермотренировке.

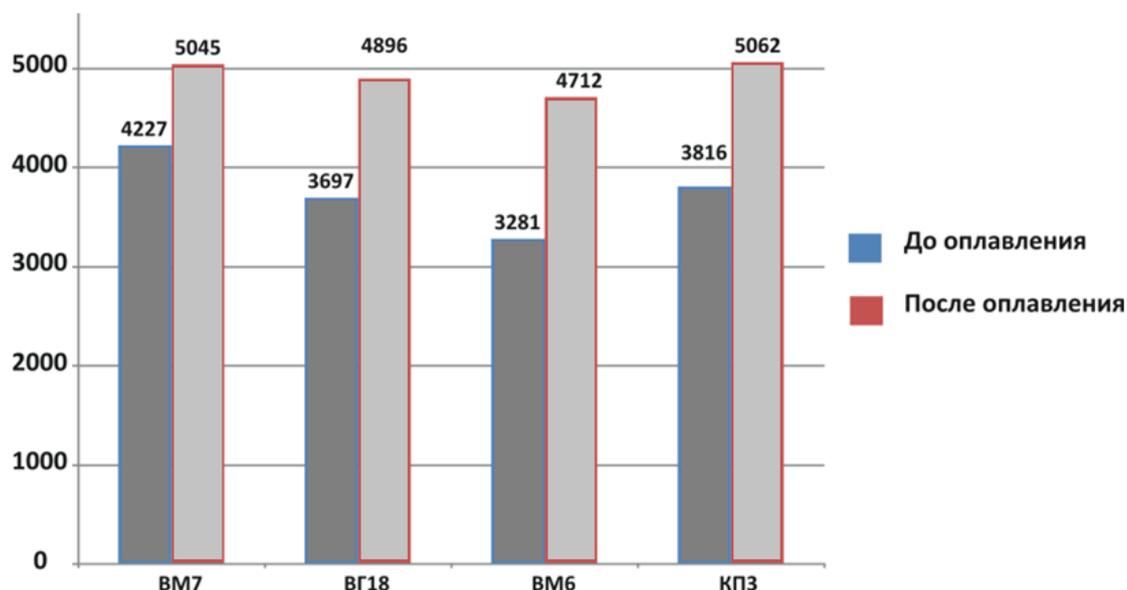
Рис.10. Увеличение усилия сдвига после оплавления для ИМС различных типов

В процессе апробирования технологии оплавления на разных типах ИМС было отмечены значительные колебания как исходных значений усилия сдвига, так и его прироста. Хотя такое обстоятельство известно, для его подтверждения был проведен отдельный эксперимент. Он показал, как отличается прочность выводов у разных типов ИМС в корпусах BGA680 и как она меняется после повторного оплавления в самом начале маршрута испытаний, так как влияние возможных отклонений в проведении термообработки, термоциклирования и электротермотренировки исключаются только в этом случае. Для исследования были отобраны по пять ИМС 1890BM6Я, 1890BM7Я, 1890BG18Я и 1890KP3Я. ИМС каждого типа отбирались в рамках отдельной партии. Результаты данного эксперимента представлены на рисунке 10 и в таблице 3.

Из полученных результатов следует, что прочность крепления шариковых выводов различных типов ИМС перед началом испытаний различается очень существенно. Размах отклонения на измеренных партиях составляет 25%. Причиной этого может быть как нестабильность технологического процесса установки выводов, так и различия в продолжительности хранения ИМС после

После оплавления, разница в прочности выводов существенно снижается и составляет 7%. Таким образом, оплавление даёт наиболее существенный прирост прочности выводов для партий с исходно наихудшими показателями.
